バルコニー手摺壁天端の仕上がりについて

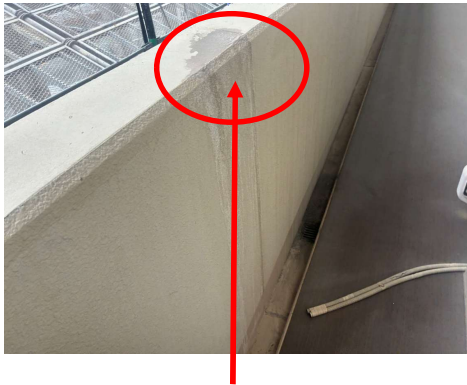
【工事着工前】

汚れや不陸等の劣化部

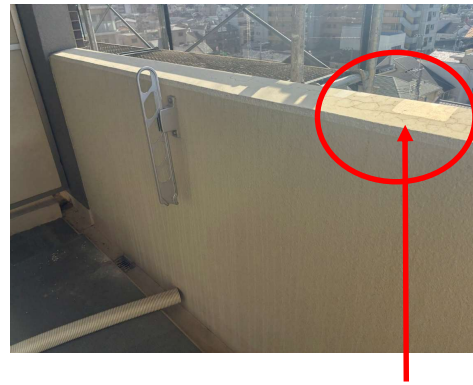
【工事着工前】

多数のひび割れ確認

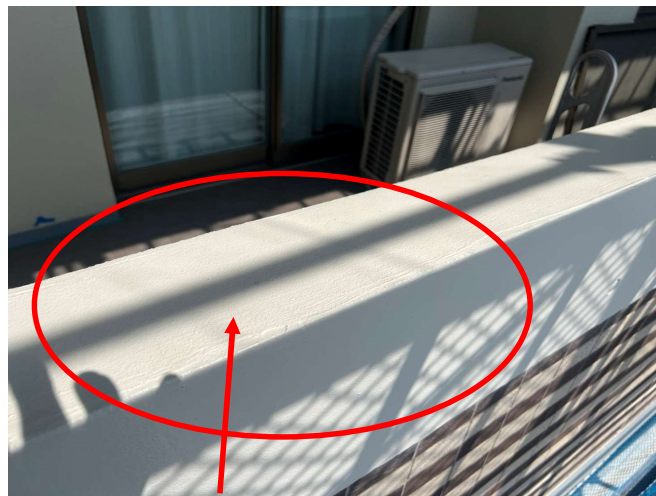
【施工完了後】

補修、塗装後も若干の補修跡確認
